Desarrollo de un detector óptico de la calidad de Vidrios Planos

Fis. Bayardo Campuzano
Ing. Gustavo Navas
Carrera de Ingeniería de Sistemas
UPS - Quito

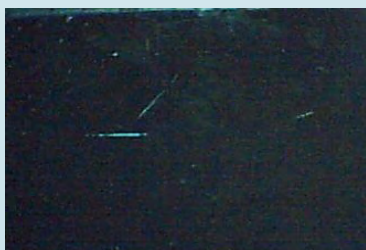
Figure 4 Imagen original de una región con muchas imperfecciones.

El Sistema produce imágenes como la mostrada en la figura 4 donde se pueden observar las imperfecciones superficiales. A esta imagen se la debe procesar para obtener la

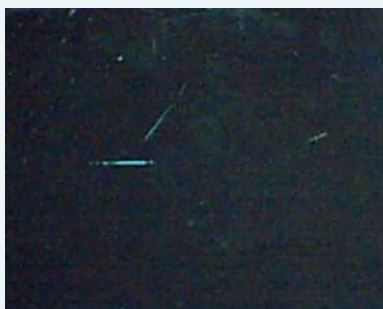
Imagen Muy Rayada

Píxeles Blancos = 245

Imagen Capturada

Imagen de Gradiente

Imagen Binarizada

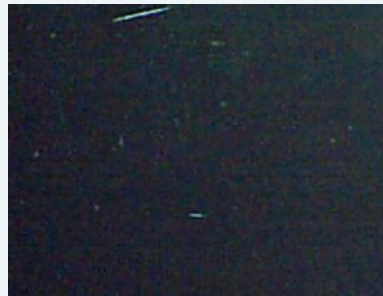
Imagen Rayada

Píxeles Blancos = 179

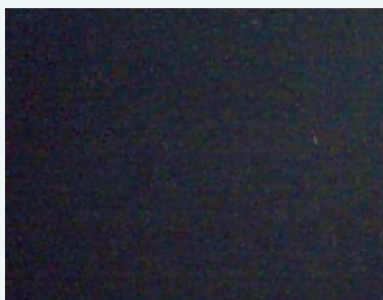
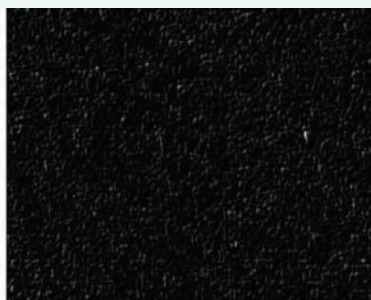
Imagen Sin Rayas

Píxeles Blancos = 13
